**VYUŽITÍ TERMOSANACE PŘI ZÁCHRANĚ DŘEVĚNÝCH KONSTRUKCÍ BÝVALÉHO
MLÝNA V DOLNÍM NĚMČÍ NAPADENÝCH DŘEVOKAZNÝM HMYZEM**

**UTILIZATION OF HOT AIR SANITATION IN SAVING WOODEN STRUCTURES
OF THE WOODWORM INFESTED FORMER WATER MILL IN DOLNI NEMCI**

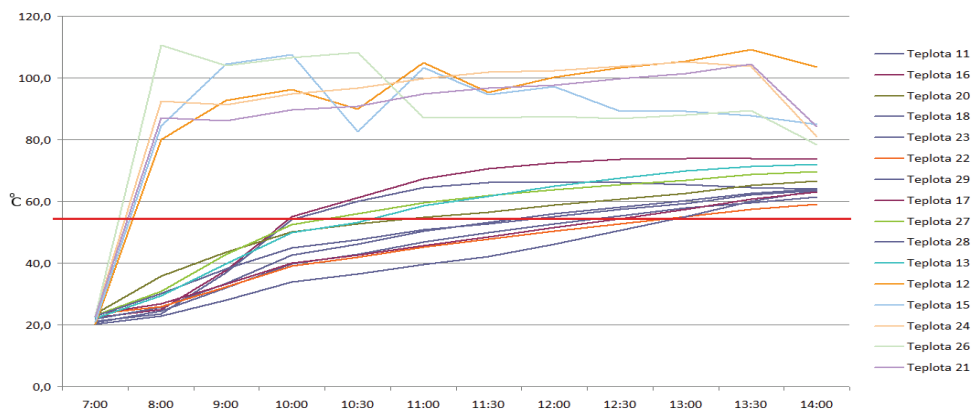
Graf 2: Graf vývoje teplot měřených elektronickými termočidly

Tabulka č. 1 představuje hodnoty teplot naměřených pomocí online měřících elektronických termočidel. Teplota 11 – 29 představují jednotlivá termočidla. Modře jsou vyznačeny hodnoty teplot získané pomocí termočidel měřících teplotu uvnitř sanovaných dřevěných konstrukcí ve 2.NP, bíle hodnoty teplot měřených uvnitř dřevěných konstrukcí v 1.NP a žlutě hodnoty teplot vzduchu v sanovaném prostoru (světle žlutá 1.NP, tmavší žlutá 2.NP) - (viz. schéma č. 1). Šedé hodnoty představují vývoj teploty na jednotlivých termočidlech po celkovém ukončení 1. etapy termosanace. Červeně zvýrazněné hodnoty dokazují, že na všech měřených místech dřevěných konstrukcí bylo dosaženo teploty 55°C a vyšší po dobu minimálně 1 hodiny a je tedy možno termosanaci označit za úspěšně provedenou.

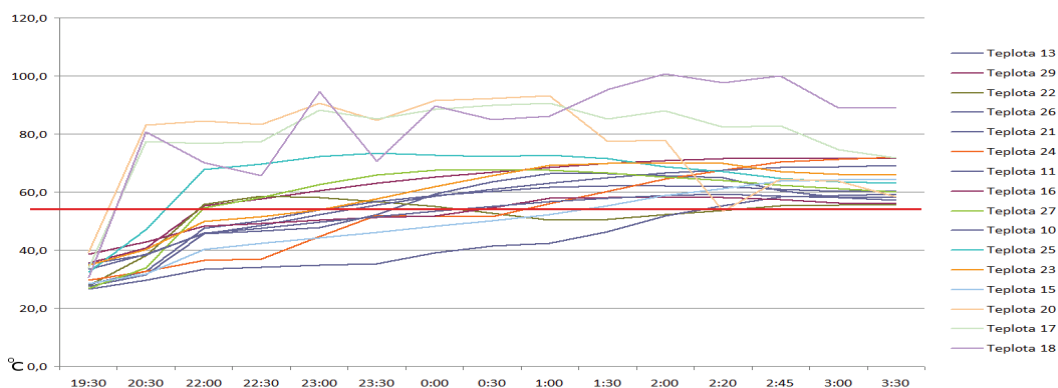
Graf 5: Graf vývoje teplot měřených elektronickými termočidly

Tabulka č. 3 představuje hodnoty teplot naměřených pomocí online měřících elektronických termočidel. Teplota 11 – 29 představují jednotlivá termočidla. Bíle jsou vyznačeny hodnoty teplot získané pomocí termočidel měřících teplotu uvnitř sanovaných dřevěných konstrukcí krovu, žlutě hodnoty teplot vzduchu v sanovaném prostoru - (viz. Schéma č. 2). Červeně zvýrazněné hodnoty dokazují, že na všech měřených místech dřevěných konstrukcí bylo dosaženo teploty 55°C a vyšší po dobu minimálně 1 hodiny a je tedy možno termosanaci označit za úspěšně provedenou.

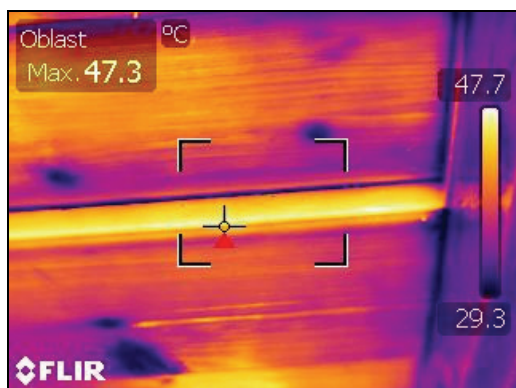
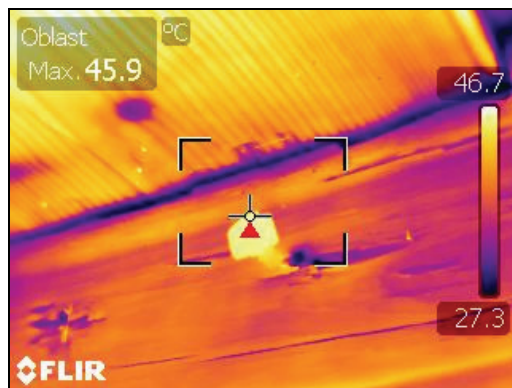
Obr. 8: Využití termokamery při sledování teplotních změn při procesu termosanace – pohled na deskový záklop

Jako doplňková metoda evidence a sledování teplot byla využita termokamera typ FLIR 425B. S pomocí této technologie byla kontrolována a sledována teplota z vnějších míst sanovaného prostoru s důrazem na sledování teplotních změn konstrukcí navazujících na sanované.
